# 广州黄埔云埔街东众路“4·12”较大道路 交通事故调查报告

# 广州黄埔云埔街东众路“4·12”较大道路交通事故调查报告

2025年4月12日21时23分，广州市黄埔区云埔街东众路发生一起小型客车与重型半挂牵引车碰撞的交通事故，事故造成3人死亡、6人受伤、直接经济损失851.38万元。

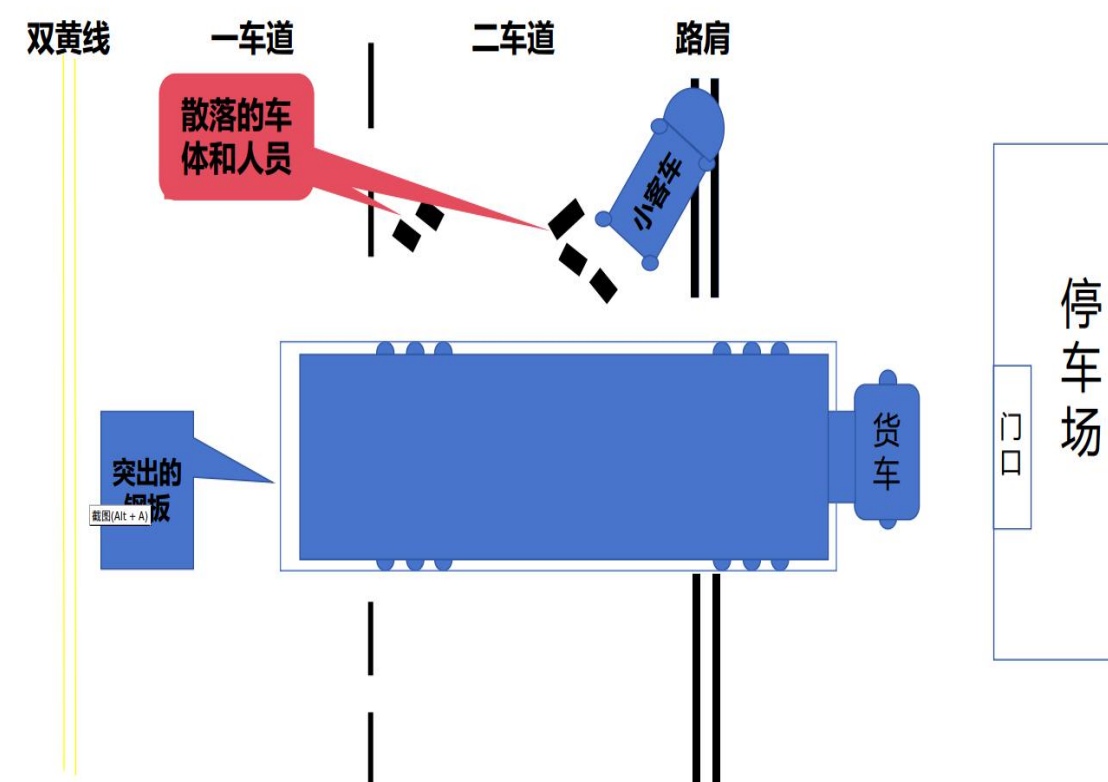
事发后，粤 ADE212 号重型半挂牵引车（牵引粤 ACZ72 挂号半挂车）横向停于粤仓运停车场门口，车辆横跨路边、

路肩、第二车道，车上装载钢板突出至第一车道，车体无损伤，装载的钢板右后侧外边缘处有碰撞痕迹，钢板表面有不规则条纹状刮痕，形成灰尘减层痕迹且表面粘附着油性物质，钢板表面有零碎的玻璃碎片。

粤AC72512小型普通客车事发后位于粤ADE212号重型半挂牵引车北侧，车辆斜停跨路肩和第二车道，前挡风及右车门玻璃破损，右侧车身、车门、车顶、车尾厢门与车身完全脱离至车后，副驾驶靠背受撞击向后移位变形，座椅表面有零碎玻璃碎片，车内无第三排座椅，车内摆放几个塑料四方凳子，部分乘客及物料事故后位于车外。

图1 事发后两车位置示意图

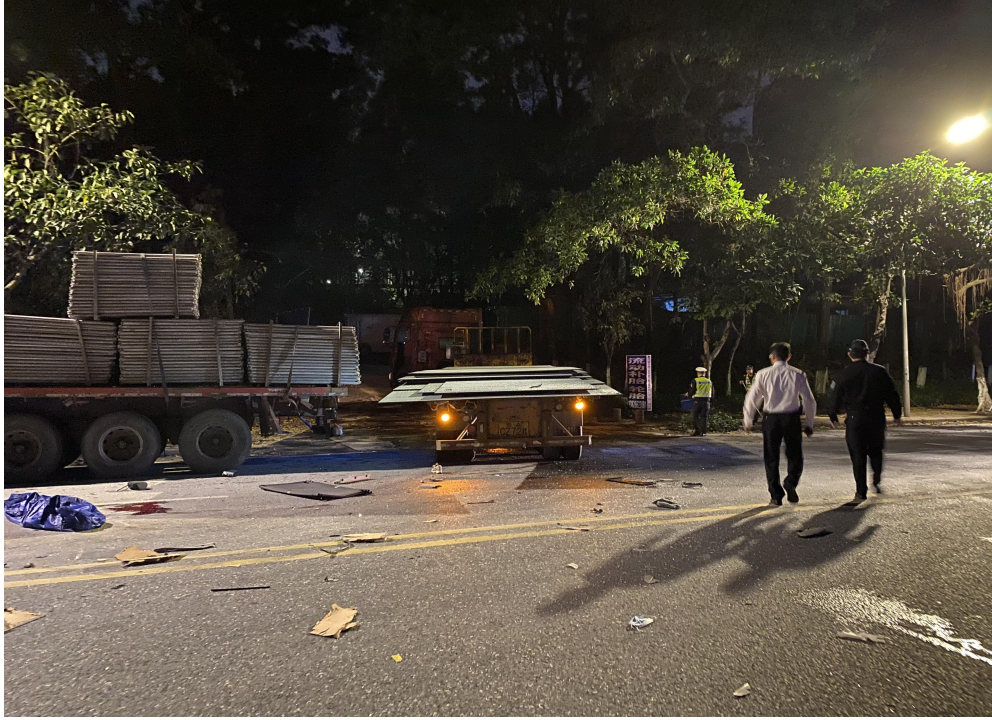
4 月 12 日，广州市津粤钢铁物流有限公司受广州市志球运输有限公司委托，前往黄埔旧港装载 10 件钢板。张志超驾驶车辆于 17 时进港，装载钢板后于 21 时许出港。该车辆事发前装载的钢板处于超载和超规格运输状态，装载货物超出核定载质量 9.3%<sup>①</sup>，装载钢板宽度超出左侧车身边缘 47cm，超出右侧车身边缘 6cm，最长钢板长度超出车辆尾部 1.53m<sup>②</sup>。

图 2 事发后重型半挂车后方照片

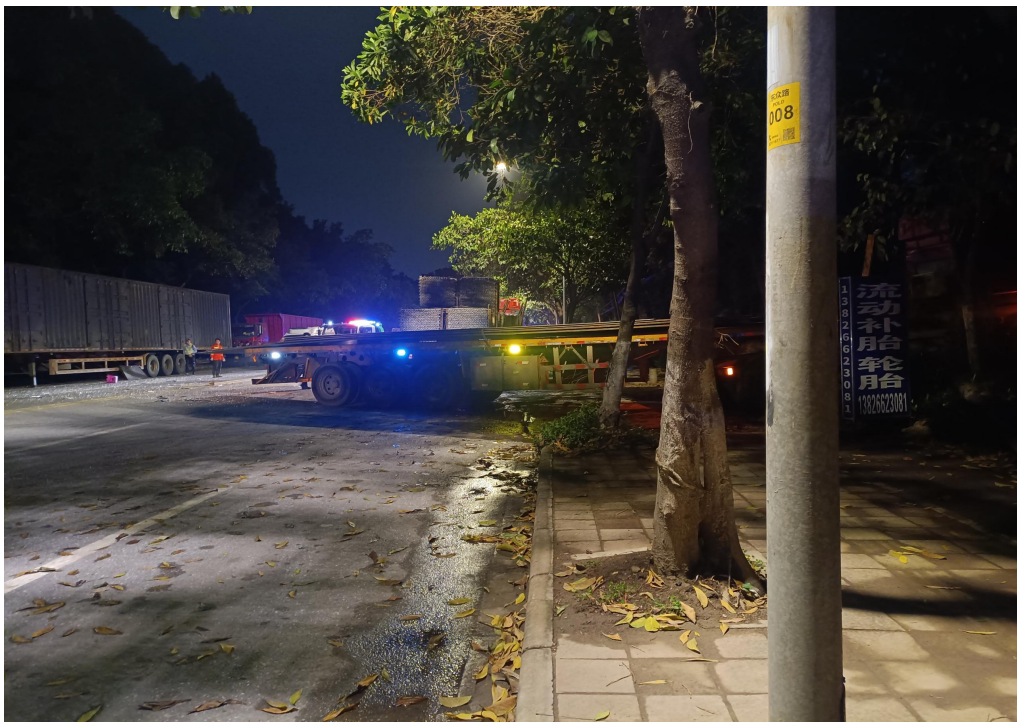
图 3 事发后粤 ADE212 号重型半挂牵引车右侧（撞击侧）照片

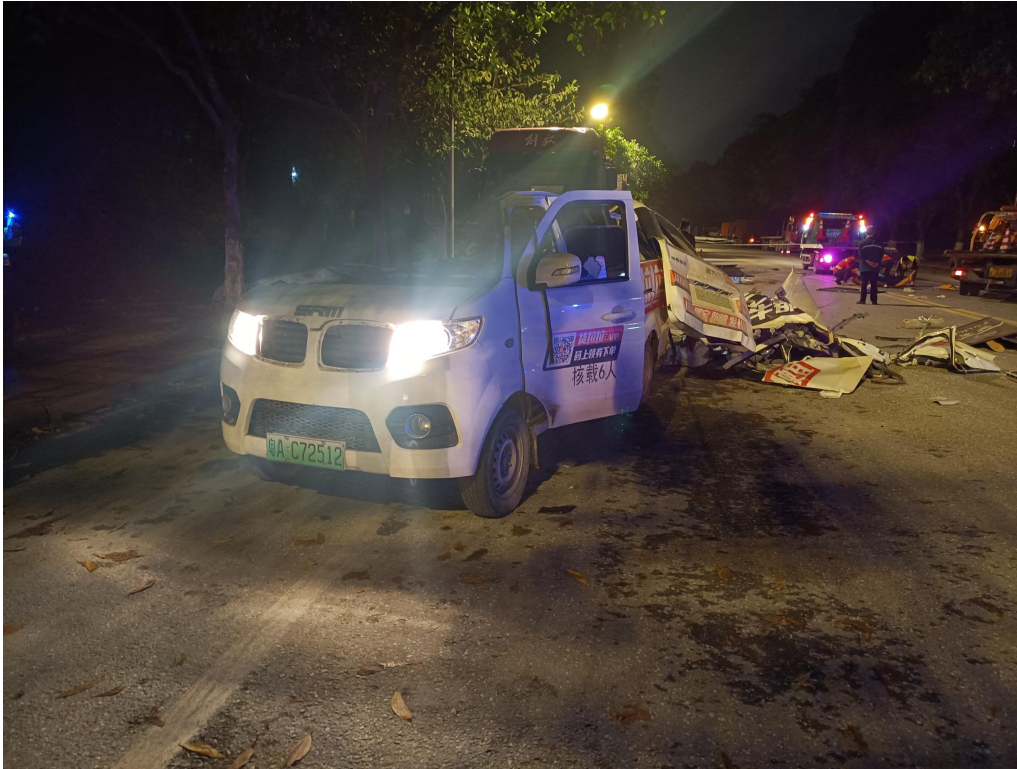
**2.粤 AC72512 号小型普通客车。**车辆所有人：广州星恒供应链管理有限公司，住址：广州市黄埔区丰乐北路 280 号 101 房。车辆使用性质：非营运，核载 6 人，车辆在年审有效期内，有购买交强险、商业险。该车辆事发前处于改装状态<sup>③</sup>，车内无第三排座椅，第二排座椅呈折叠状，车内放置塑料四方小凳子，车身贴有“货拉拉”贴纸标识，但车辆在事发前已不是“货拉拉”平台注册运行的车辆。

图 4 事发后粤 AC72512 号小型普通客车照片

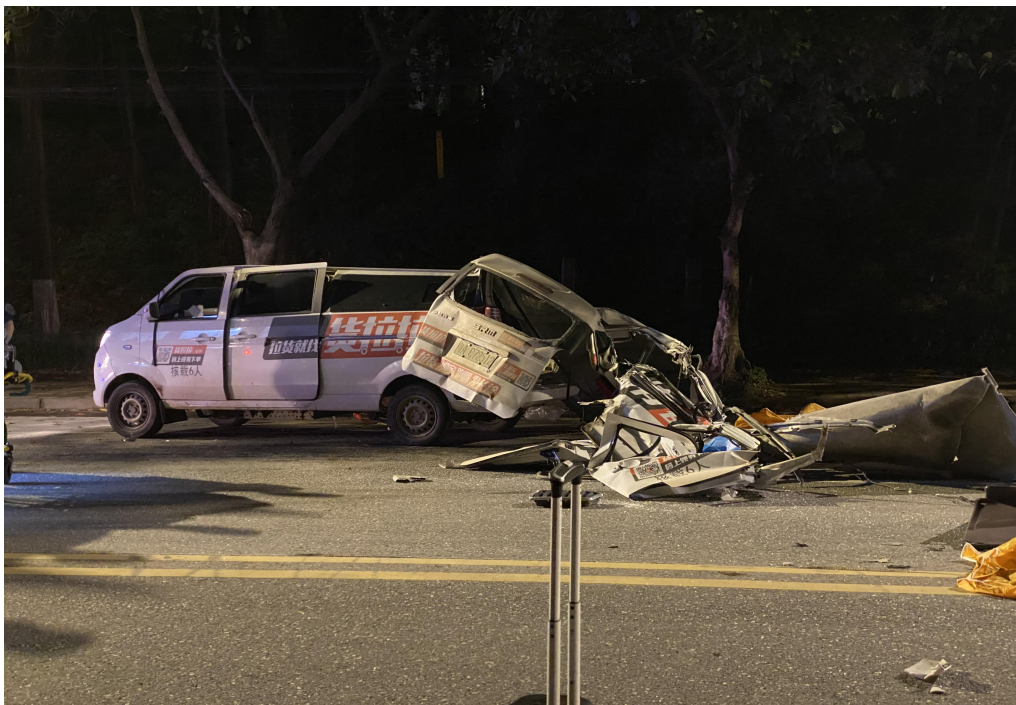
图 5 事发后粤 AC72512 号小型普通客车侧面照片
